LĒDURGAS PASTORĀTA LIKTENIS

Jānis Zilgalvis

Inga Tapiņa

Atslēgas vārdi: *Latvijas arhitektūras vēsture, mācītājmuižu arhitektūra, lauku kultūrvēsturiskās vides izpēte*

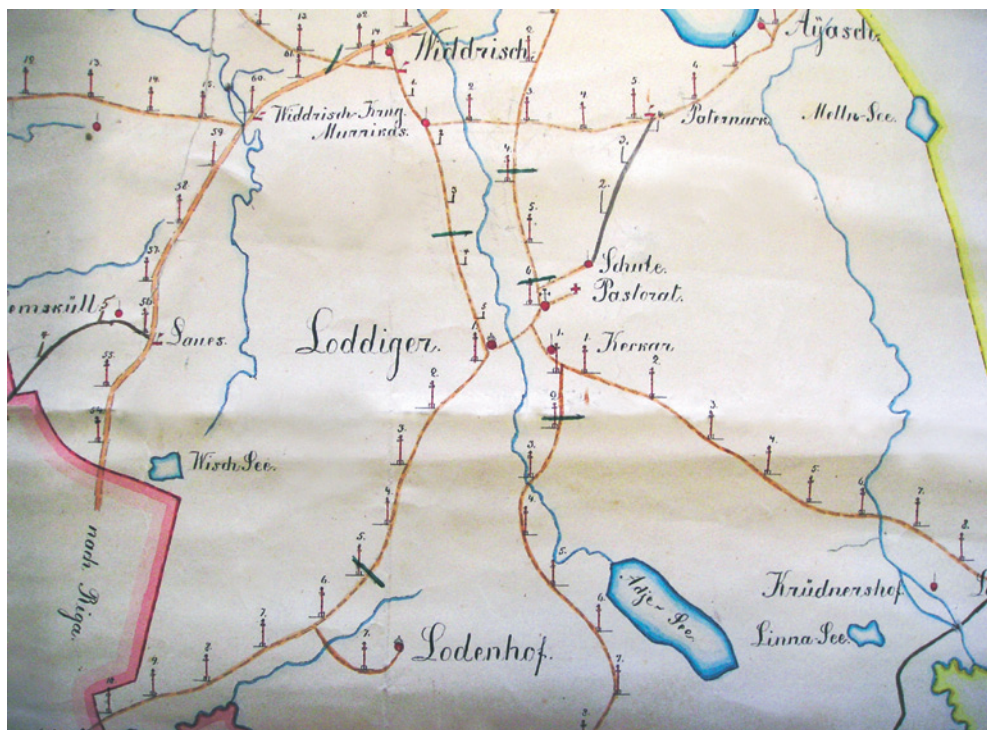
2. att. Lēdurgas draudzes plāns. LVVA, 2760. f., 1. apr., 125. l.

Interesanta liecība par pastoraātrašanās vietu ir kāds nedatēts draudzes plāns *Situations — plan des Treuden — Loddigerschen Kirchspiels*⁷. Tajā atzīmēta baznīca, skola, pastoraātra, ceļi, upes un ezeri, kā arī muižu atrašanās vietas. Ceļš no baznīcas vedis tieši uz veco mācītājmāju. No šī ceļa saglabājušies liepu alejas fragmenti pie pastoraātra.

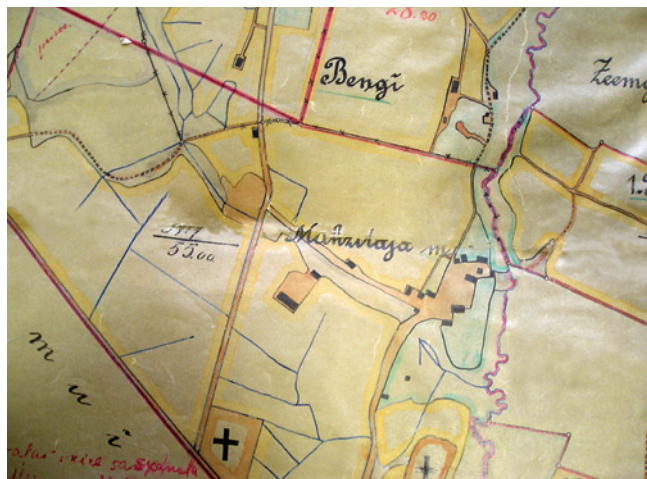
4. att. Lēdurgas mācītājmuižas zemes sadalīšanas projekts. 1921. g. LVVA, 1679. f., 172. apr., 1384. l.

Mācītājmuižas saimniecisko dzīvi skāra arī Latvijas agrārreforma. Draudzei tika atņemtas četras no piecām zemnieku mājām, atsavināta ērgelnieka zeme, atceltas visas nodevas par labu draudzei un no zemes platības atdalīta viena jaunsaimniecība. Agrārreformas laiku raksturo „Lēdurgas mācītāja muižas zemes sadalīšanas projekts”, kuru 1921. g. izgatavojis mērnieks Jānis Līgotājs¹⁰. Plānā redzama mācītājmuižas apbūve un muižai piederošās zemes ar zemnieku sētām. Pastorāta apbūvi veido 15 lielākas un mazākas ēkas.

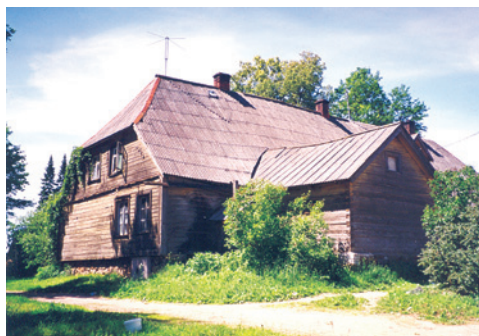
9. att. Lēdurgas mācītājmāja no ceļa puses. Foto 2000.

Mācītājmāja bija vienstāva koka guļbūve uz laukakmeņu mūra pamatiem, segta ar izteikti stāvu divslīpju jumtu, kura gali daļēji nošļaupti. Ceļa pusē, ēkas garenfasādes

kreisajā galā, atradās piebūve ar zemāku divslīpju jumtu. Šīs puses garenfasādes centrā bija izbūve ar divslīpju jumtu. Ieejas šajā ēkas pusē bija divas — piebūvē un labajā malā, bet pagrabā — ēkas centrā pa pace-

Ēkas galvenais apjoms bija apšūts ar horizontāliem dēļiem, bet ceļa puses piebūves sienas bija guļbaļķu gludajos pakšos bez apšuvuma. Ēkas logi visur vienādi — sešrūšu. Abās jumta izbūvēs tie bija atšķirīgi: vienā — deviņu rūšu, otrā — pāra logs. Arī tas liecina par to vēlāku rašanos laiku.

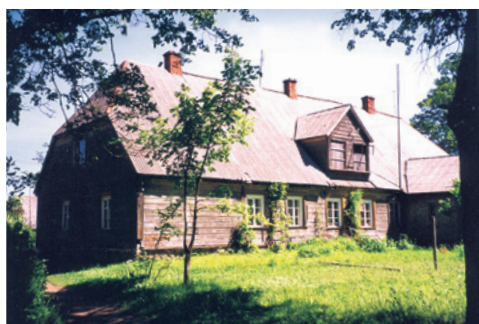
10. att. Lēdurgas mācītājmāja no dārza puses. Foto 2000.

ļamu lūku. Otrā garenfasādē — pret dārzu, tāpat ēkas centrā, atradās jumta izbūve un labajā pusē veranda. Arī bēniņu stāvs bija izbūvēts, par ko liecina logi abās gala fasādēs. Domājams, ka bēniņu stāva vidusdaļa, tāpat

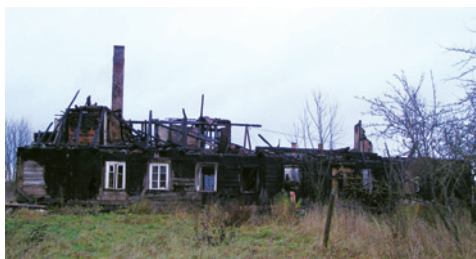
12. att. Lēdurgas mācītājmāja no dārza puses pēc ugunsgrēka. Foto 2004.

20. gs. 90. gados draudze atguva savu īpašumu. Ēkā turpināja mitināties iedzīvotāji, tās tehniskais stāvoklis kļuva aizvien sliktāks. Sadzīves apstākļi mācītājmājā bija neapmierinoši, telpu plānojums neveikls — kā jau tad, kad vienai ģimenei domātā mājā ierīko mājvietu vairākām ģimenēm. 2004. g. pastorātā izcēlās ugunsgrēks, un mācītājmāja nodega. Latvijas kultūrvide par vienu unikālu, autentisku un kultūrvēsturiski nozīmīgu objektu palika nabadzīgāka. Pavērās skumja aina — krāsmatas, senu būvgaldniecības elementu un konstrukciju paliekas, skursteņi, kas kaili slējās debesīs, atsevišķu telpu giestu dekora elementu fragmenti u. c. Uguns neskarts palika tikai pagrabs ar cilindrveida velvju pārsegumu.

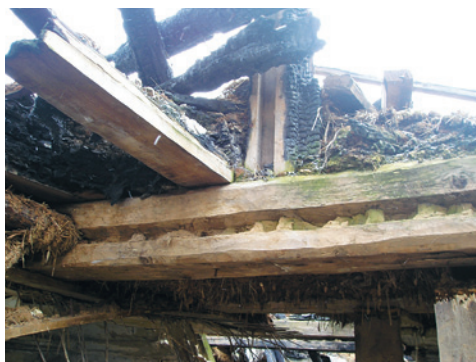
14. att. Mācītājmājas pārseguma konstruktīvais risinājums. Redzamas vietas sijā, kur bija iestiprināti apaļie koki. Foto 2005.

Origināls un rets bijis ēkas stāva pārseguma konstrukcijas siltinājums. Pārseguma siju malās izveidotas gropes, kurās cits blakus citam iestiprināti apaļi koki (sprunguļi). Tie aptīti ar salmiem un noziesti ar māliem. No apakšas griesti nosegti ar dēļiem, un virs tiem likts kaļķu javas apmetums. Ugunsgrēkā daudzās vietās, pateicoties māla segumam, šī konstrukcija nebija izdegusi.

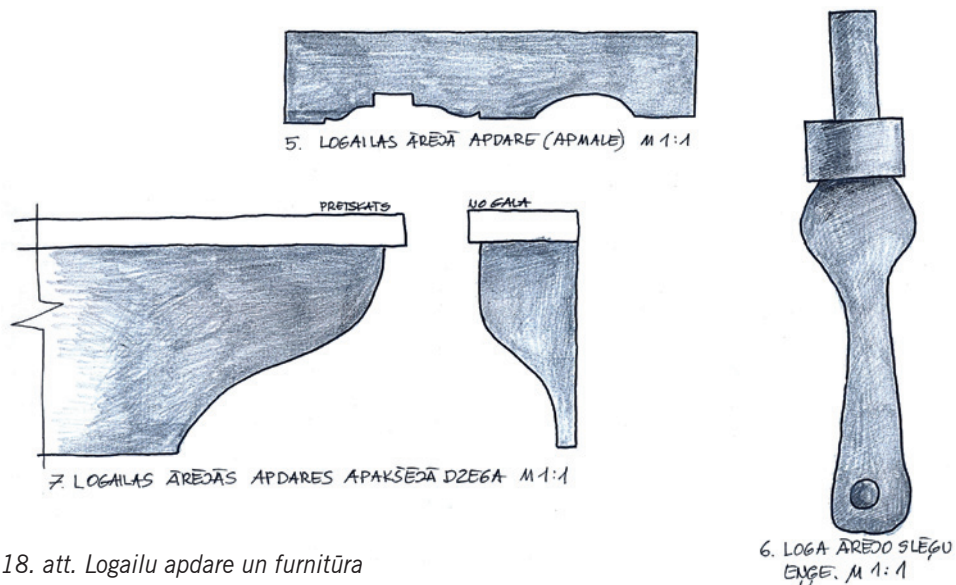
18. att. Logailu apdare un furnitūra

Apsekojot ugunsnelaimē cietušo ēku, tika uzmērīti vēl saglabājušies elementi un detaļas — logu stūreņi, sienu–griestu ieloces dzegu profilējumi, iekšdurvju un logailu apmaļu profilējumi, logu furnitūra u. c. Tika analizēts arī plānojums, norādot laika gaitā veiktās izmaiņas — jaunu starpsienu izbūvi, aizbūvētas un no jauna izveidotas aillas, telpas, kurās atradās griestu dekorējums.
